# 点群データを用いた 2021 年 7 月伊豆山土砂災害における流出土量の推定

高杉魁、佐藤響平、後藤真太郎

立正大学 地球環境科学部

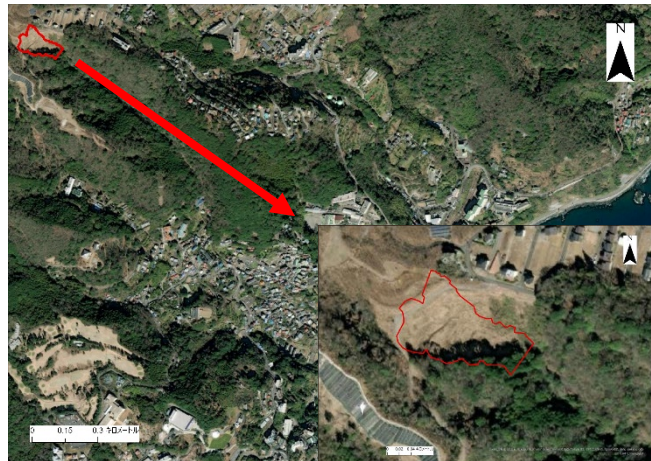
図 1 災害前の静岡県熱海市の航空写真

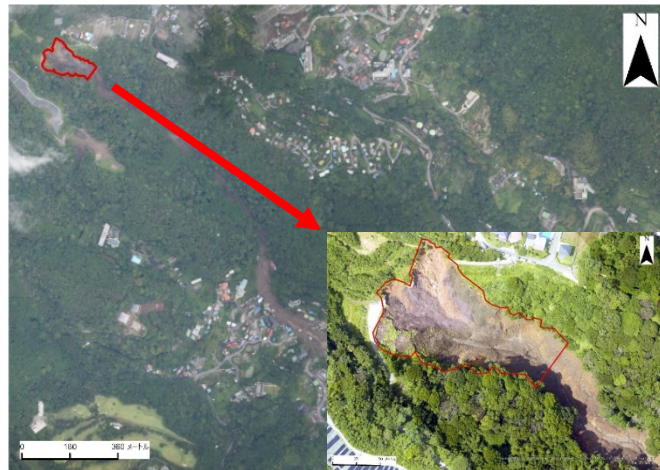
図 2 災害後の静岡県熱海市のオルソ画像

令和 3 年 7 月伊豆山土砂災害(図 2)の原因としては大雨による静岡県熱海市伊豆山の逢初川で土石流が発生したことである<sup>1)</sup>。しかし、これ以外にも違法な盛土がされていたという要因があるためこのような甚大な被害をもたらした。今回の災害の被害として人的被害は死者数が 22 名、物的被害が 131 棟という被害<sup>2)</sup>が出た。

今回の土石流量の産出は図 2, 図 4 で示さ

れている赤枠の範囲を研究対象地とした。この範囲は盛り土されたと推定されている箇所である。また、今回使用する災害後の点群データはドローンに搭載された ALB (レーザー測深機) で計測されたデータである<sup>5)</sup>。災害後にドローンで撮影された 3 次元点群データ

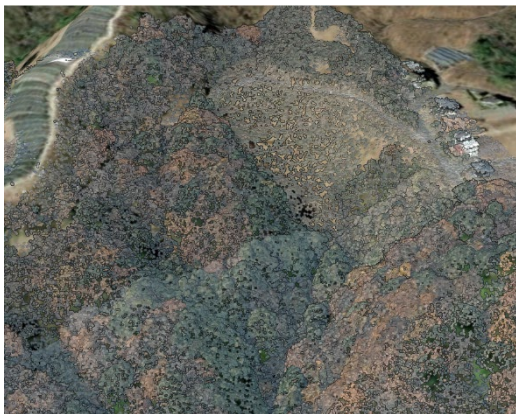
図 5 災害前の点群データ

(<https://www.geospatial.jp/ckan/dataset/20210703-atami-dronealb>)(図 5)と災害前(2017 年)の 3 次元点群データ

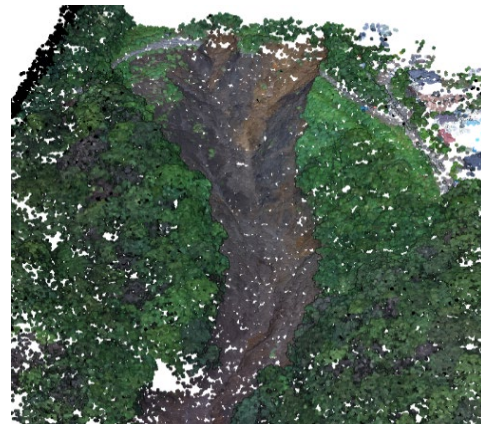
図 6 災害後の点群データ

(<https://pointcloud.pref.shizuoka.jp>)(図 6)を用いて土石流量の算出を行った。まず ArcGIS Pro に災害前後の点群データをインポートし、それぞれの点群を地表のみの点群データに分類した。土石流源頭部である範囲をクリップし、その範囲を TIN サーフェス(図 7,8)に変換し、災害前後のサーフェスを用いて差分を算出した(図 9)。

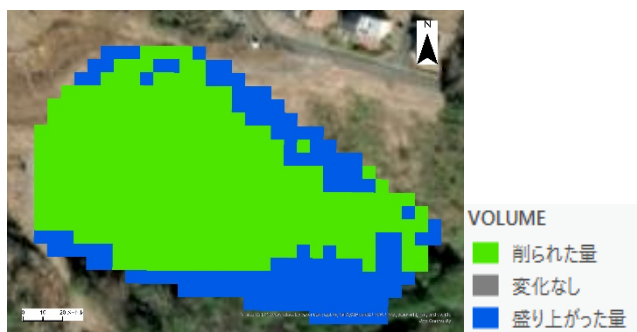
図 12 切り盛りでの土石流量の差分結果

(<https://fgd.gsi.go.jp/download/mapGis.php>)から静岡県熱海市の 5m(航空レーザー測量)DEM データ(2019 年 07 月 01 日更新)と 2.1 で使用した災害後の点群データを用いて算出を行った。災害前の 5mDEM データを土石流源頭部の範囲にクリップした(図 10)。また、点群データはそのままではツールを動かすことができないためラスターに変換した(図 11)。それぞれラスターにしたものを切り盛りというツールで差分を算出した(図 12)。

点群と同様に盛り上がった箇所があったため点群と同じ計算を行った。削られた土石流量は  $41193.71\text{m}^3$ 、盛り上がった土石流量は  $7948.48\text{m}^3$  となった。結果として 3 万  $3245.23\text{m}^3$  の土砂が流れたことがわかった。
